# **Informe Final**

### **Ferrocarriles del Estado**

INFORME FINAL DE OBSERVACIONES N°44,  
DE 2011, SOBRE AUDITORÍA EFECTUADA A  
LOS CONTRATOS DE PROVISIÓN DE  
INFRAESTRUCTURA FERROVIARIA,  
PROYECTO ZONA NORTE Y ZONA CENTRO,  
CELEBRADOS POR LA EMPRESA DE LOS  
FERROCARRILES DEL ESTADO.

Anexo N°2: Respaldo Fotográfico.

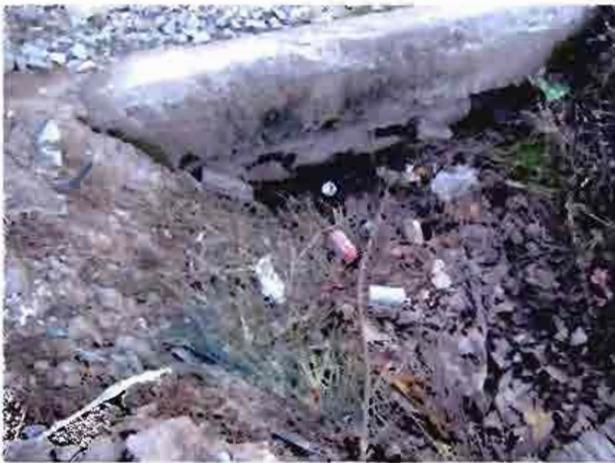
En el cruce Viluco, entre los kilómetros 5.950 y 7.500, se detectaron deficiencias en la ejecución de los trabajos de despeje y limpieza de elementos que obstruyen el libre escurrimiento de las aguas en una alcantarilla, lo que transgrede el numeral 10.6, "obras de saneamiento y drenaje", de las bases técnicas del contrato "Provisión de Infraestructura Ferroviaria, Proyecto Zona Norte", que estipula que el contratista debe realizar labores rutinarias de mantenimiento preventivo en este tipo de obras (anexo N° 2, fotografías N°s 9 y 10).

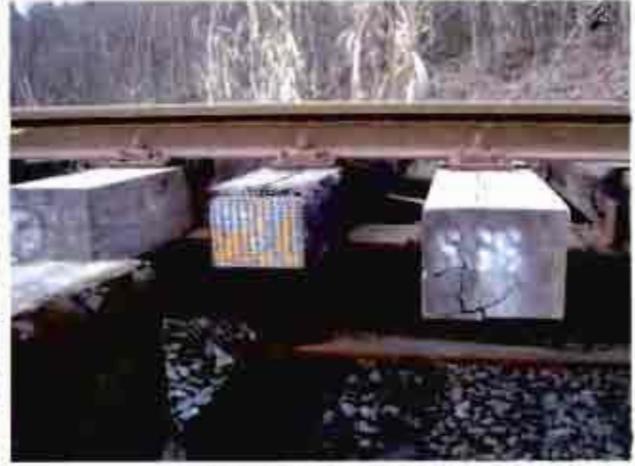
Fotografía N°62

En los sectores que se detallan en la siguiente tabla, correspondientes al contrato "Provisión de Infraestructura Ferroviaria, Proyecto Zona Centro", se detectaron durmientes que no contaban con el sistema de antigrietas en sus caras extremas, conforme a lo exigido en el punto 6.2.5, letra a), de la mencionada norma técnica NT-01-01-03 (anexo N° 2, fotografías N°s 62 y 63).

Sobre el particular, la entidad examinada manifiesta que mediante carta PZC N° 11-234, de 12 de septiembre de 2011, solicitó al contratista la instalación de durmientes con sistema antigrietas.

Añade que el contratista, por medio de carta CTD/EFE/1636/2011, de 20 de septiembre del referido año, informó que el sistema antigrietas se utiliza antes de la colocación del durmiente y que en los sectores objetados existen elementos con una data de fabricación e instalación anterior a la rehabilitación de la vía efectuada por el presente convenio, razón por la que solicita dejar sin efecto la instrucción señalada.

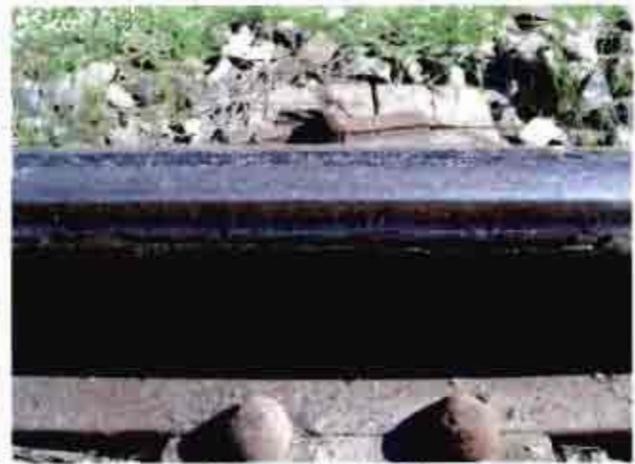
Fotografía N°64

Asimismo, entre los kilómetros 109 y 110,900, sector Barrancas, se observó una rajadura de 30 cm aproximadamente, en la cabeza del riel. Lo detectado contraviene la letra a), del punto 6.5.8 de la norma técnica "elementos constituyentes de la vías", NT-01-01-03, que indica que se debe retirar de la vía todo riel que presente irregularidades como fracturas (anexo N° 2, fotografías N°s 64 y 65).

En cuanto a la rajadura en la cabeza del riel, manifiesta que dicha deficiencia se subsanó a través del mantenimiento rutinario de la vía, según consta de informe de ultrasonido del mes de agosto de 2011.
