# **Informe Final**

## **Municipalidad de La Granja**

INFORME N° 63, DE 2011, SOBRE  
AUDITORÍA A OBRAS EJECUTADAS POR  
LA MUNICIPALIDAD DE LA GRANJA.

**INFORME FINAL N° 63, DE 2011, SOBRE  
AUDITORÍA A OBRAS EJECUTADAS POR  
LA MUNICIPALIDAD DE LA GRANJA.**

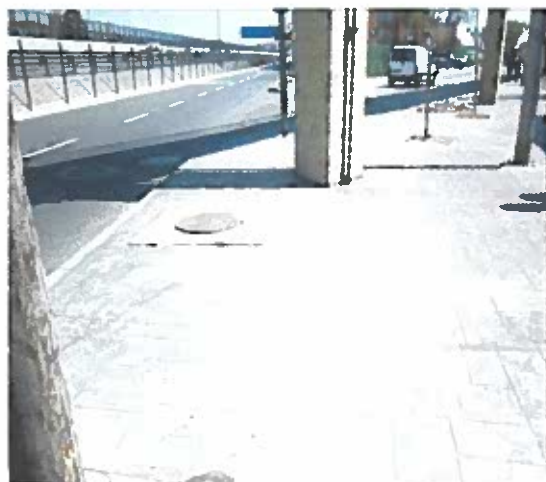
**Fotos N° 23 y 24 – Intersección de avenida Sargento Aldea con calle Laguna Blanca.**

b.7) El pavimento ejecutado en torno a la tapa de cámara ubicada en la intersección de avenida Sargento Aldea con calle Laguna Blanca no quedó correctamente nivelado, deficiencia constructiva que se aparta de lo previsto en el referido punto 4.1 de las bases administrativas, (anexo N° 2, fotos N°s 23 y 24).

Respecto a las objeciones precedentes, letra b), y sus detalles anotados desde el punto b.1) al b.7), el municipio expone, en lo sustantivo, que las deficiencias e irregularidades técnicas detectadas por este Organismo de Control se tendrán en consideración para informarlas al contratista y solicitar su posterior reparación, en forma previa a la recepción definitiva de las obras.

Al respecto, cabe señalar que los argumentos esgrimidos por la autoridad comunal no desvirtúan la observación en orden a que la comisión receptora de los trabajos no se ajustó fielmente al procedimiento previsto en el punto 10.1 de las respectivas bases administrativas, pues pese a que las obras fueron recibidas sin observaciones conforme al acta N° 2, de 30 de junio de 2011, la solución de las deficiencias señaladas en el preinforme de observaciones, fueron resueltas con posterioridad a dicha data o serían solicitadas al contratista para ser reparadas antes de la recepción definitiva.

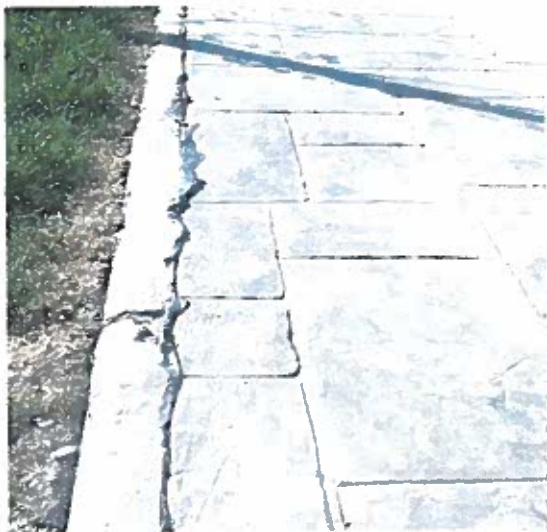
**Foto N° 47 – Avenida Los Vilos Norte.**

e.5) En diversos tramos de los paseos peatonales Los Vilos Norte y Tomé, se observó una deficiente terminación de los encuentros entre las solerillas y las baldosas, quedando a la vista la barrera de impermeabilización instalada, incumpliendo las disposiciones generales previstas en el referido numeral 4.1 de las bases administrativas, (anexo N° 2, fotos N°s 47 a 50).

Respecto a la terminación deficiente de los encuentros entre las solerillas y las baldosas, descrita en la letra e.5), la entidad comunal informa que dado lo extenso de la superficie pavimentada, han quedado retazos de la barrera de impermeabilización objetada, pero que, sin embargo, ha instruido al contratista para su retiro inmediato.

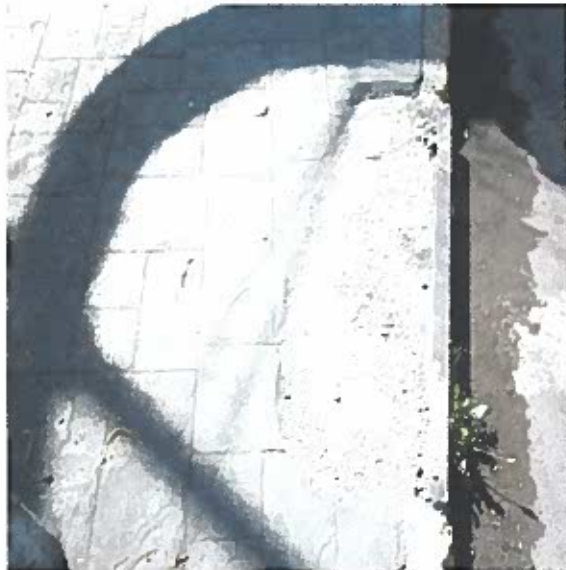
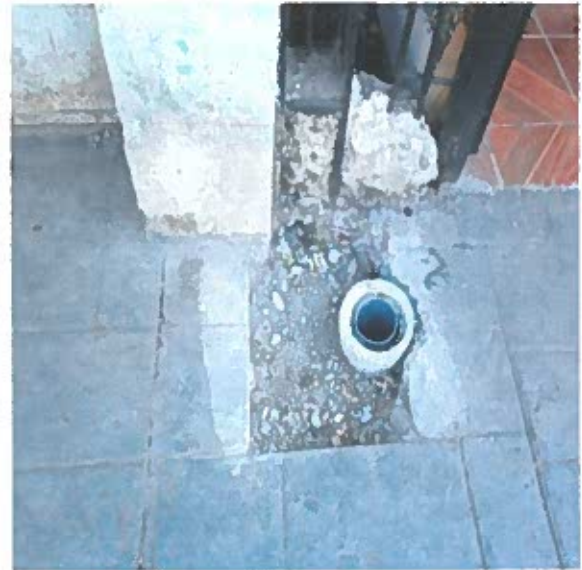
**Fotos N° 51 y 52– Avenida Tomé entre avenida Santa Rosa y calle Huasco.**

e.6) Se verificaron deficiencias constructivas en el pavimento construido en el paseo peatonal de avenida Tomé, tales como sectores sin baldosas, falta de remate en el encuentro del pavimento con el césped, baldosas con salpicaduras y desniveles en el pavimento que posibilitan el apozamiento de aguas lluvia, todo lo cual se aparta de las disposiciones generales aludidas precedentemente. Además, el pavimento de hormigón quedó inconcluso y no se empalmó correctamente con el existente en los paraderos del Transantiago, situación que infringe lo consignado en la aclaración de la pregunta N° 39 de la serie de preguntas y respuestas, (anexo N° 2, fotos N°s 51 a 59).

A su turno, respecto de las observaciones e.3), e.4) y e.6), referidas a deficiencias constructivas de diversa índole, tales como: falta de instalación de la totalidad de las solerillas de terminación requeridas en los encuentros del pavimento nuevo con el existente, ejecución irregular de bordes y rebaje de accesos para discapacitados, presencia de enfierraduras de elementos preexistentes que sobresalen del pavimento, entre otros, la repartición edilicia reconoce lo planteado, sin embargo argumenta que la metodología de trabajo implementada priorizó la construcción del pavimento en general, dejando para una fase posterior la terminación y reparación de las faenas descritas, a fin de otorgar a la comunidad superficies expeditas para su uso.

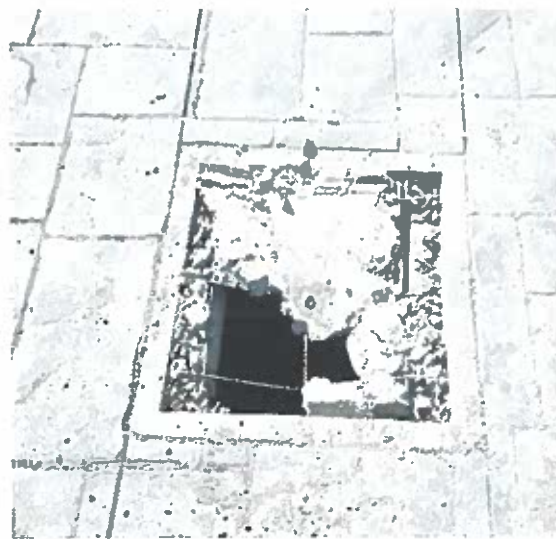
**Foto N° 60 – Intersección avenida Los Vilos Sur con calle Quintero.**

e.7) Algunas tapas de cámaras ubicadas en los paseos Los Vilos Sur y Tomé se observaron deterioradas, presentando quiebres, roturas, desgastes y desniveles, según se ejemplifica en el anexo N° 2, fotos N°s 60 a 63. A su vez, en los paseos contiguos a las avenidas Los Vilos Norte y Tomé, la mayoría de las válvulas de llave de corte de agua potable se encontraron desprotegidas, constituyendo un obstáculo para el libre tránsito de los peatones, (anexo N° 2, fotos N°s 64 a 66).

Por último, en lo que concierne a lo observado en el punto e.7) -deterioro en tapas de cámaras-, la repartición auditada sostiene que que lamentablemente existe un mal uso de estos pavimentos, ya que hay personas que ingresan con sus vehículos al paseo peatonal lo que ocasiona dicho deterioro. En el mismo tenor, sobre la falta de tapas de las cajas de registros en las luminarias ubicadas en el paseo Los Vilos Norte, las atribuye a actos vandálicos, no obstante ordenará su reposición al contratista previo a la recepción.

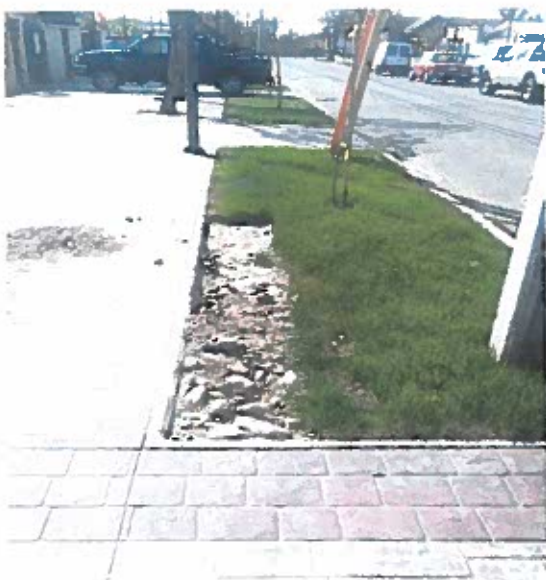
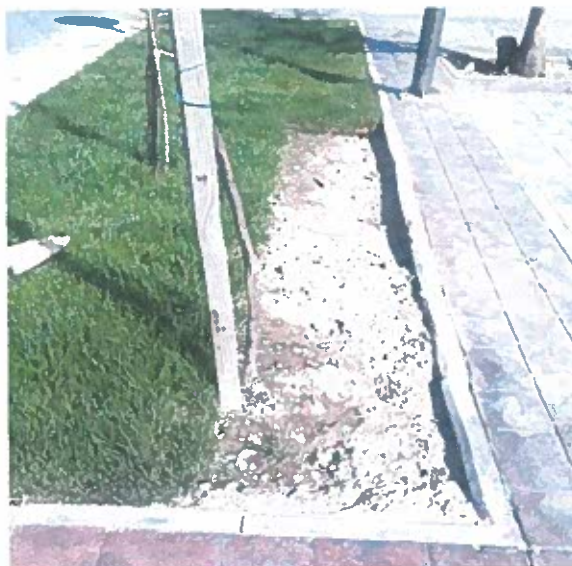
**Fotos N° 69 y 70 – Avenida Los Vilos Sur entre avenida Combarbalá y avenida Linares.**

e.9) En las franjas de césped ubicadas entre las aceras y la calzada del paseo Los Vilos Sur, entre avenida Combarbalá y avenida Linares, y del paseo Tomé, en la intersección con avenida Santa Rosa, se dejaron áreas sin terminar, quedando sólo con tierra y/o piedras. A su vez, en este último sector faltó instalar un tramo de soleras, observándose un deterioro prematuro en el pavimento recientemente construido (anexo N° 2, fotos N°s 69 a 71). Además, faltó plantar dos especies arbóreas en la intersección de las avenidas Tomé y El Tabo, (anexo N° 2, foto N° 72).

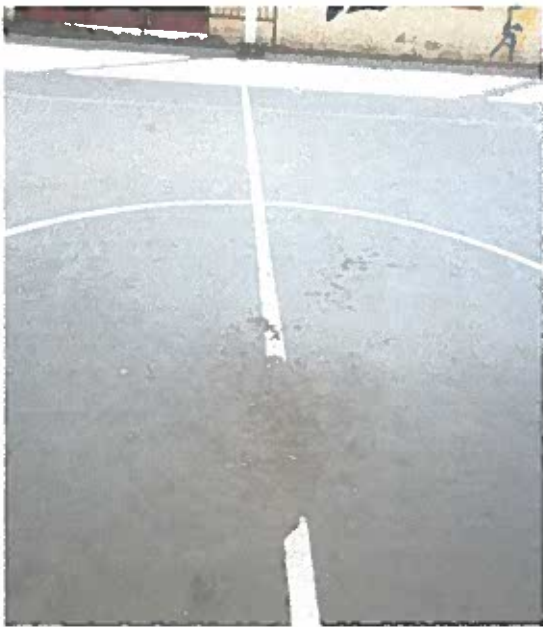
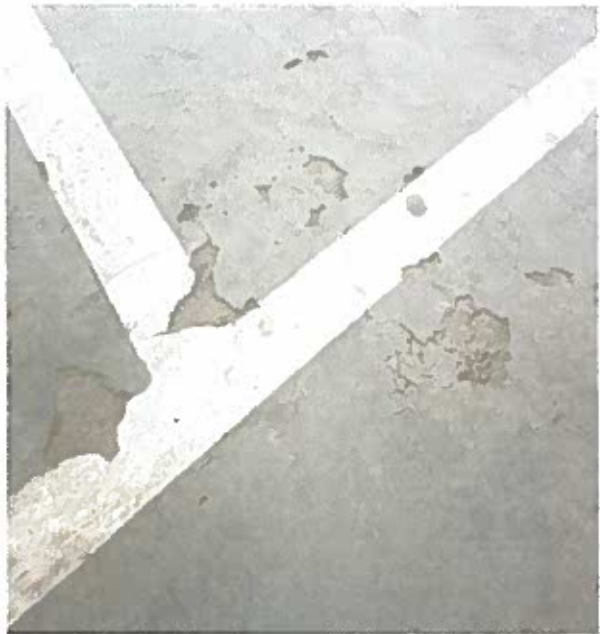
**Fotos N° 75 y 76.**

d) No obstante que esta obra fue terminada hace sólo un año, se observa un prematuro y significativo deterioro en la demarcación de la multicancha y en la textura superficial de la carpeta asfáltica, (anexo N° 2, fotos N°s 75 y 76).

Sobre la materia, la municipalidad aduce, en síntesis, que las fallas advertidas, posteriores a la recepción de las obras, no corresponde atribuir las a los trabajos realizados, por cuanto agentes corrosivos externos, tales como el escurrimiento de aguas lluvias y los excrementos de las palomas, han producido el desgaste en la carpeta.
